Lokalisierung eines Abwasserrohrs am ehem. Standort der Berliner Mauer.

Schönholz, 8.4.2004, Dipol-Dipol Profil ($a=0.5$ m), SIP256C, $f=1.25$ Hz, Res2Dinv

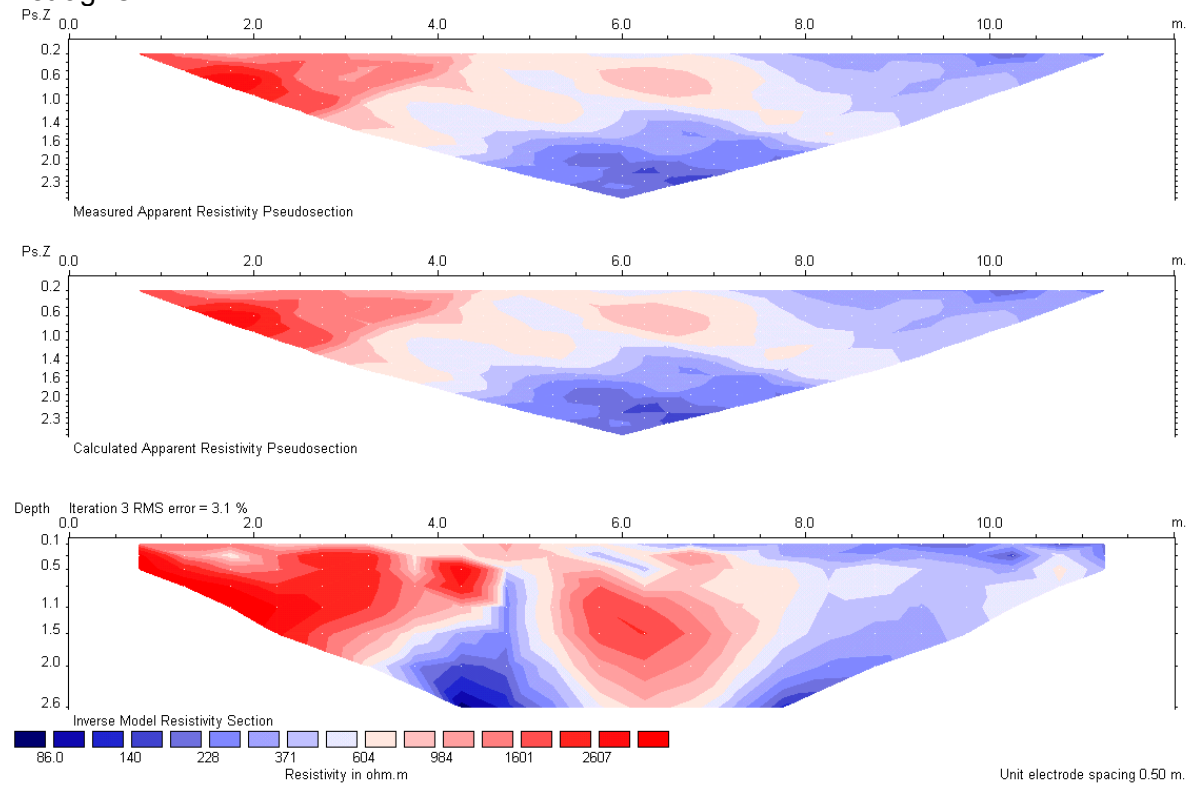
Betrag /Ohmm

Probleme: 1. Hoher Störspannungspegel durch 50 m entfernte verlaufene gleichstrom-gespeiste S-Bahn Strecke. 2. Schlechte Ankopplung der Elektroden durch im Boden befindlichen Fahrweg aus Asphalt und Kopfsteinpflaster sowie Betonfundamente der ehem. Sperranlagen. Fazit: IP-Phase zeigt klar die Lage des Rohres.
